**Renovatie marinepand**  
// **Locatie:** Marineterrein,  
Kattenburgerstraat, Amsterdam  
// **Opdrachtgever:** Bureau Marineterrein  
Amsterdam  
// **Bouwperiode:** mei 2015 – jan. 2016

## Glas met accoya en hogesterktebeton

Bij de renovatie van Gebouw 27 zijn beeldbepalende elementen als de gemetselde kopgevels en betonnen kolommen onder het gebouw behouden gebleven. De langsgevens zijn nieuw, met veel glas, vaste zonwering van accoya-hout en kaders van glasvezelversterkt beton.

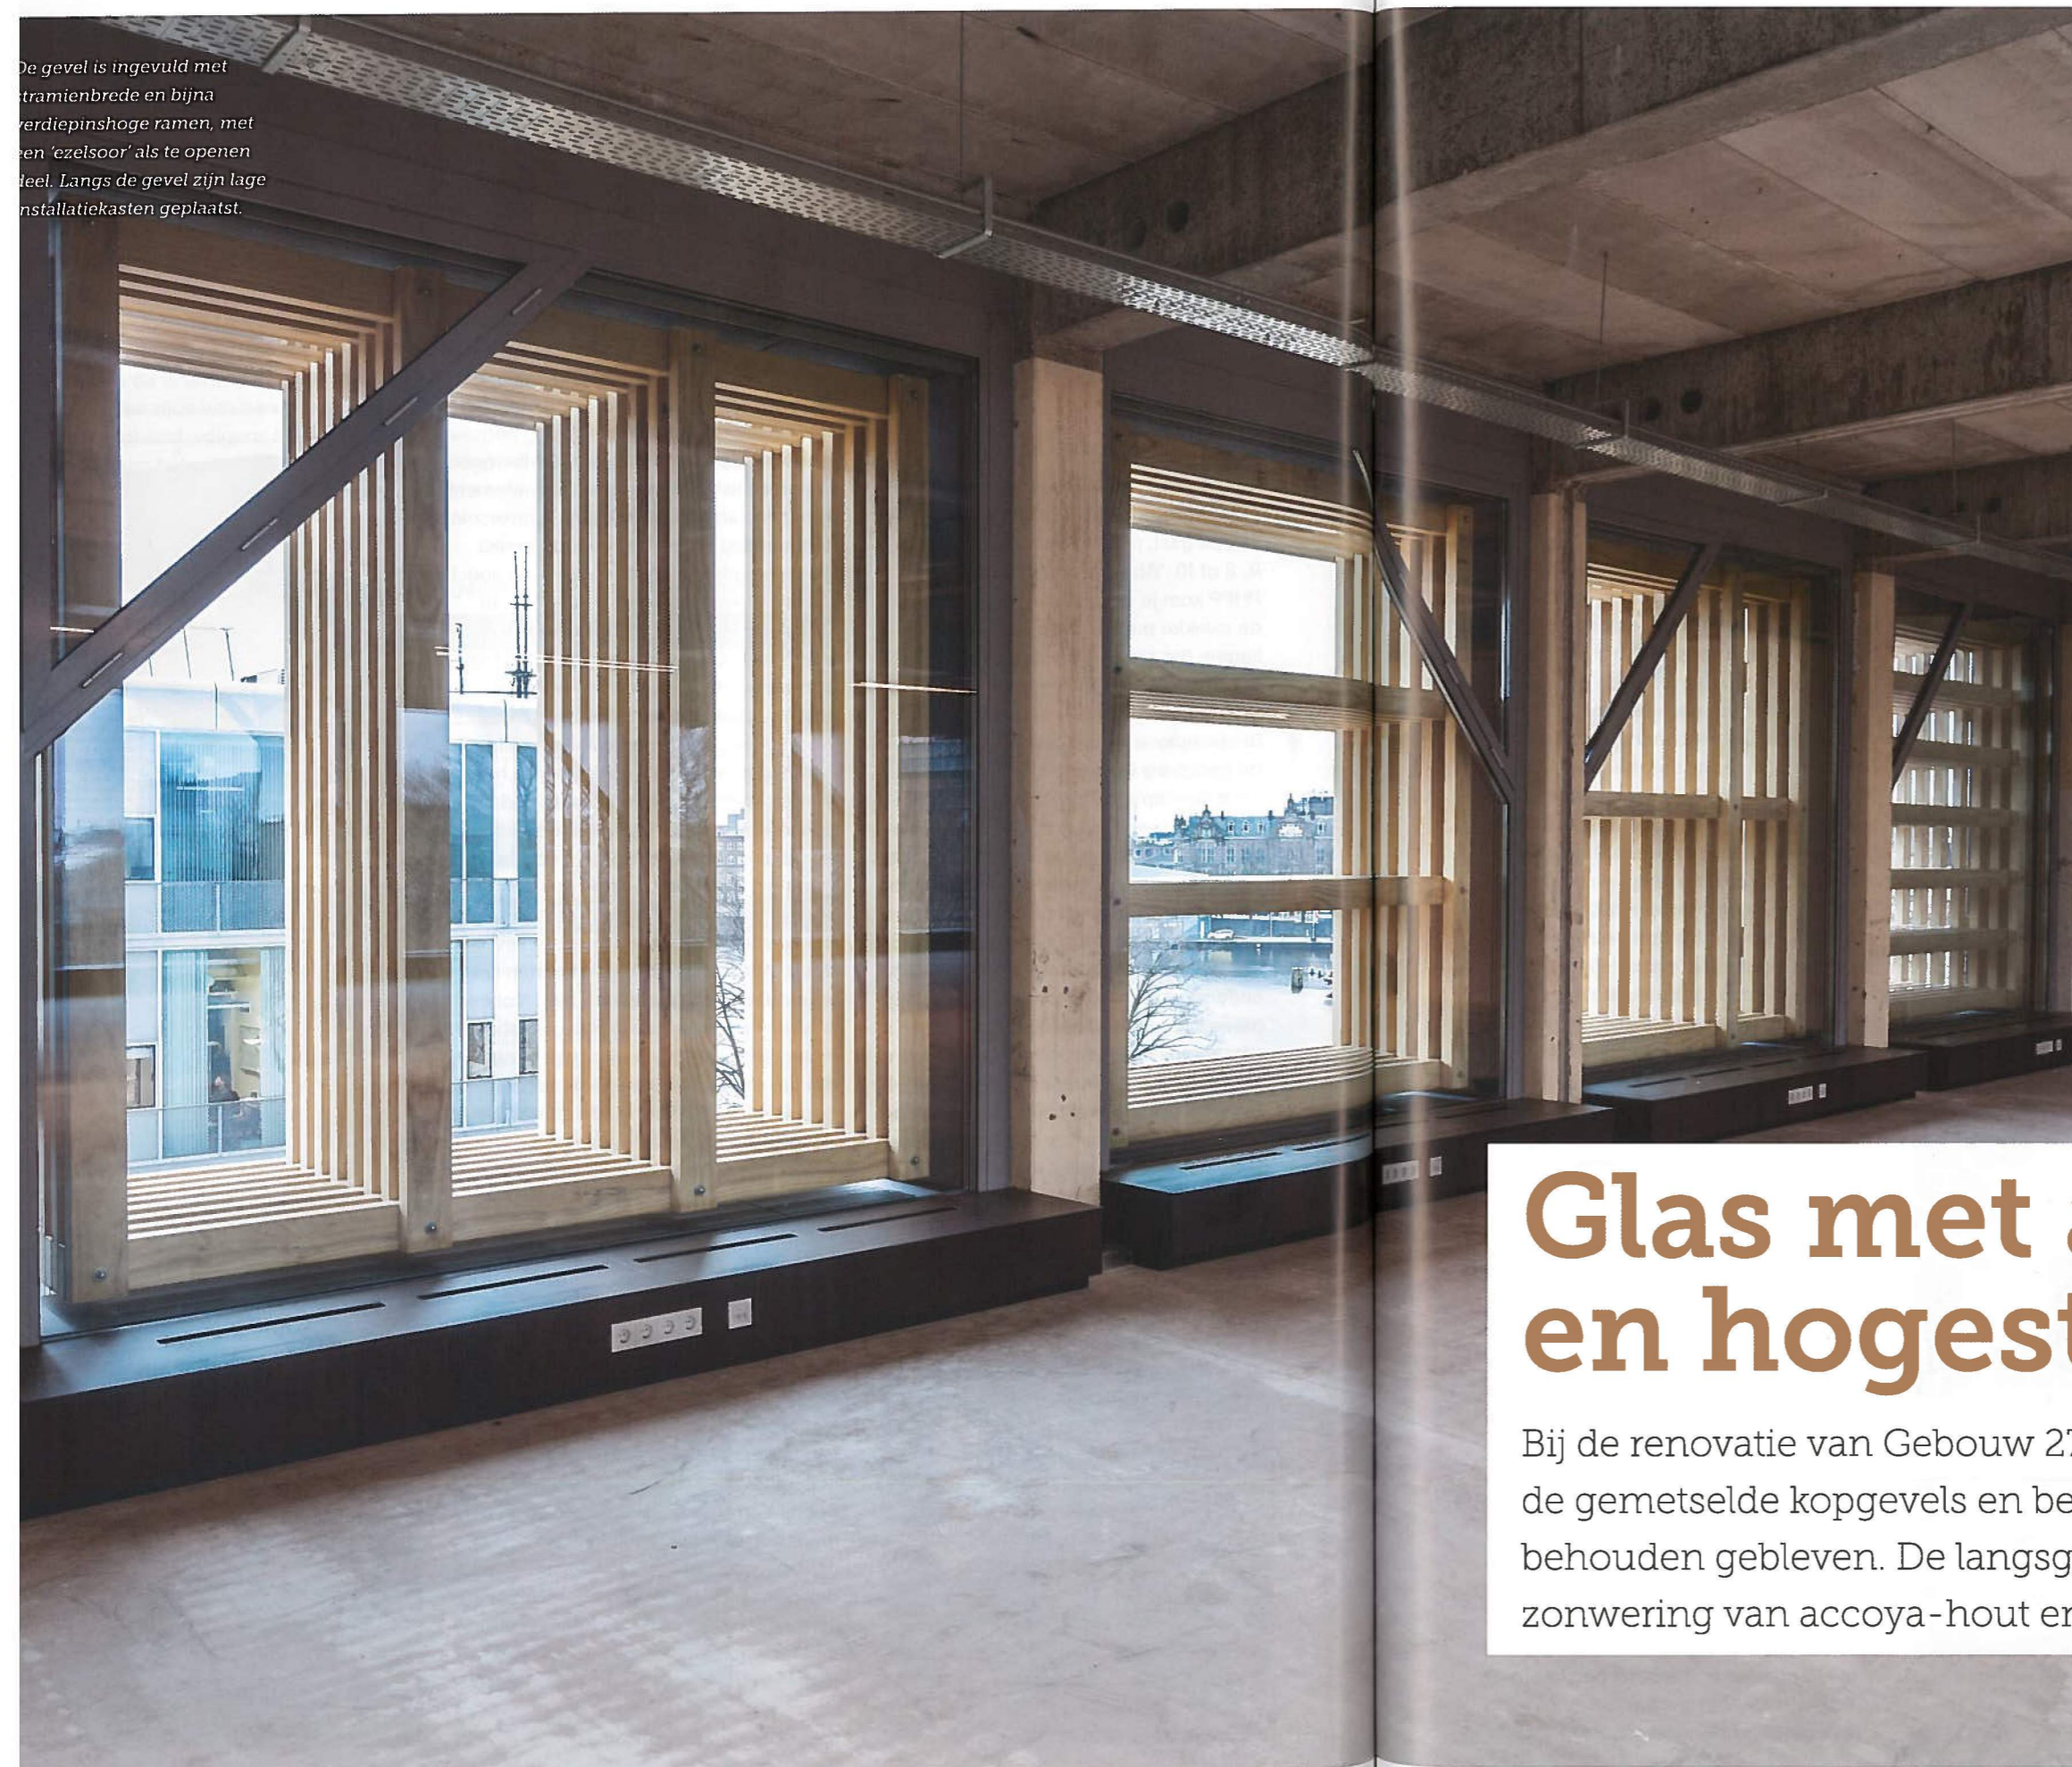
De gevel is ingevuld met  
stramienbrede en bijna  
verdiepinshoge ramen, met  
een 'ezelsoor' als te openen  
deel. Langs de gevel zijn lage  
installatiekasten geplaatst.

Voor de invulling van de gevels koos Van Assche voor zo groot mogelijke glasvlakken. Die zijn stramienbreed en vrijwel verdiepingshoog en meten 3,5 x 3,5 meter. "In die glasvlakken wilden we wel te openen delen hebben, maar we wilden geen stijlen en dorpels die de grootte van het glasvlak teniet zouden doen. Daarom hebben we nu een soort ezelsoren ontworpen: een driehoekje aan de bovenzijde dat scharniert aan de lange zijde en naar binnen toe opendraait. Kozijnleverancier Schüco had daar geen problemen mee, zelfs niet in triple glas." Om een te strak patroon te voorkomen bevindt het driehoekje zich willekeurig aan de linker- of de rechterkant van de pui.

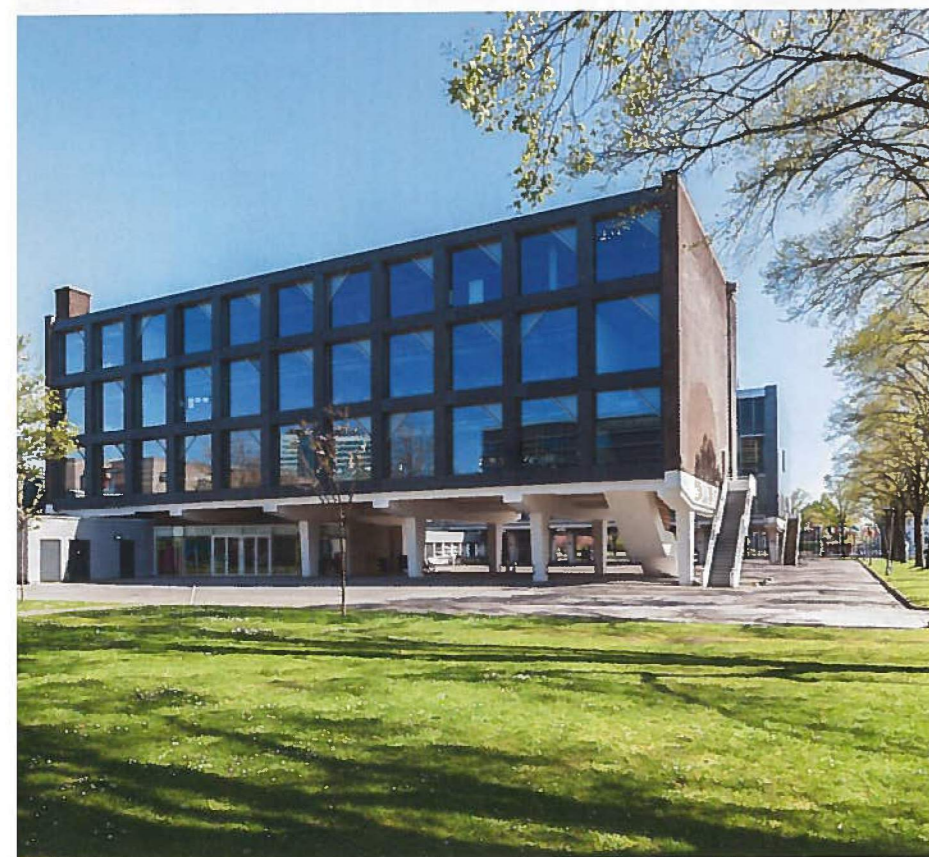
De noordgevel is in basis gelijk aan de zuidgevel, maar dan zonder de zonwering van accoya-hout.

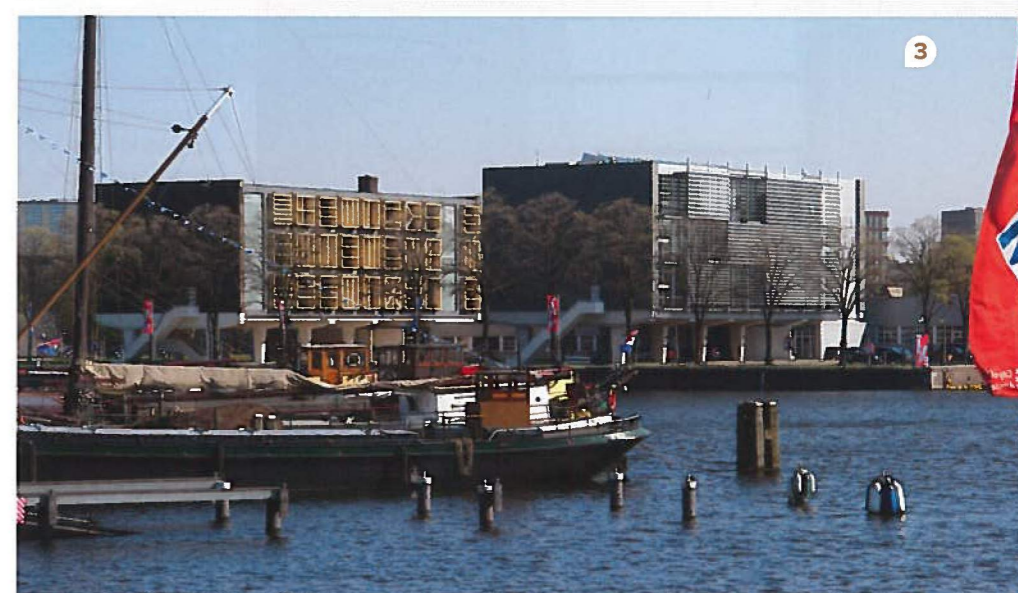
1 // De nieuwe ruimtes zijn flexibel indeelbaar. 2 // Het pand in vroeger jaren. De trappenhuizen waren ook toen al herkenbaar aan de gebouwhoge glaspartijen. 3 // Gebouw 27 vormde een duo met het naastgelegen pand, dat al eerder werd gerenoveerd.

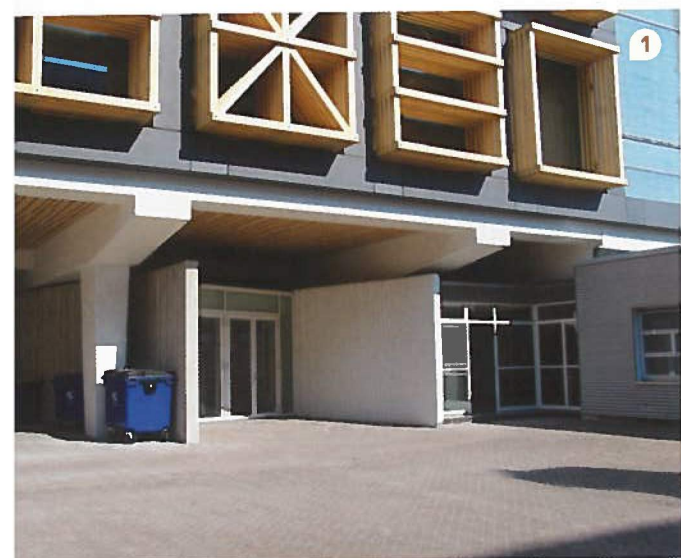
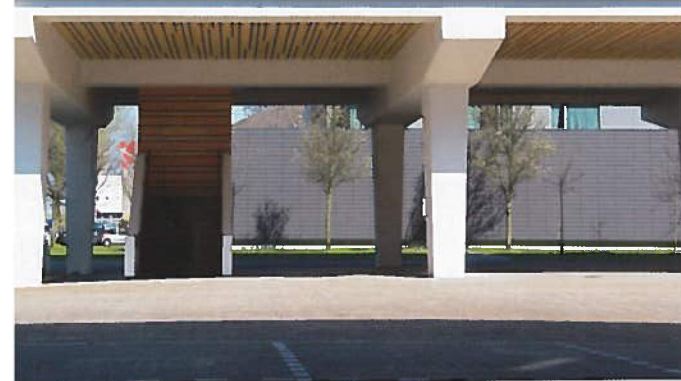
1 // De entree is vergroot door een tweede gebogen betonnen wand aan te brengen evenwijdig aan de bestaande betonnen wand. 2 // Onder het pand is een nieuwe vluchttrap geplaatst. 3 // Omdat de trappenhuizen geen vaste zonwering hebben, is op het glas een ets van een lijntjespatroon aangebracht.

Om het gebouw te kunnen gebruiken voor een bijeenkomstfunctie moest de vloer geschikt gemaakt worden voor een hogere belasting, is een extra nooduitgang gemaakt en is de entreehal op het maaiveld vergroot. De extra nooduitgang is onder het gebouw geplaatst en uitgevoerd in dezelfde stijl als de bestaande noodtrap tegen de kopgevel. De vloeren zijn versterkt door er de bestaande dekvloer af te schrapen en die te vervangen door een monoliet afgewerkte gewapende druklaag. Verwijderen van de oude dekvloer was tevens nodig voor beperking van de belasting op de fundering. Vanwege de bijeenkomstfunctie moest namelijk ook al met een hogere vloerbelasting worden gerekend. Die is nog wel enigszins gereduceerd door uit te gaan van de maximale gebouwbezetting. De entreehal op maaiveld is vergroot door op afstand van de bestaande betonnen gevel een nieuwe betonnen muur toe te voegen in hetzelfde patroon en dezelfde structuur als de bestaande muur. Door de muur langer te maken omsluit de nieuwe entree de oude hal.

De zonweringsframes bestaan uit latten van 70 x 100 mm, die gestapeld zijn tot frames van een meter dik. Die zijn aan het casco opgehangen met een staalconstructie in dezelfde kleur als het hout. Tussen het hout en het glas hangt als extra zonwering nog een screen. Van Assche koos voor uitvoering in accoya-hout vanwege de lange levensduur, het kaarsrechte hout, de geringe werking in het hout en de geringe vergrijzing. De (nood)trappenhuizen hebben hun eigen herkenbaarheid in de zuidgevel, middels een gebouwhoge glaspartij. De trappenhuizen zijn geen volledig verwarmde ruimtes en zijn daarom ook voorzien van dubbel glas in plaats van triple glas. Ook is hier geen vaste houten zonwering aangebracht. Als alternatief is in het glas een bewerkt lijntjespatroon geëtst van kunstenaar Jan Schoonhoven. Dit patroon helpt mee om te grote opwarming van de trappenhuizen te voorkomen.

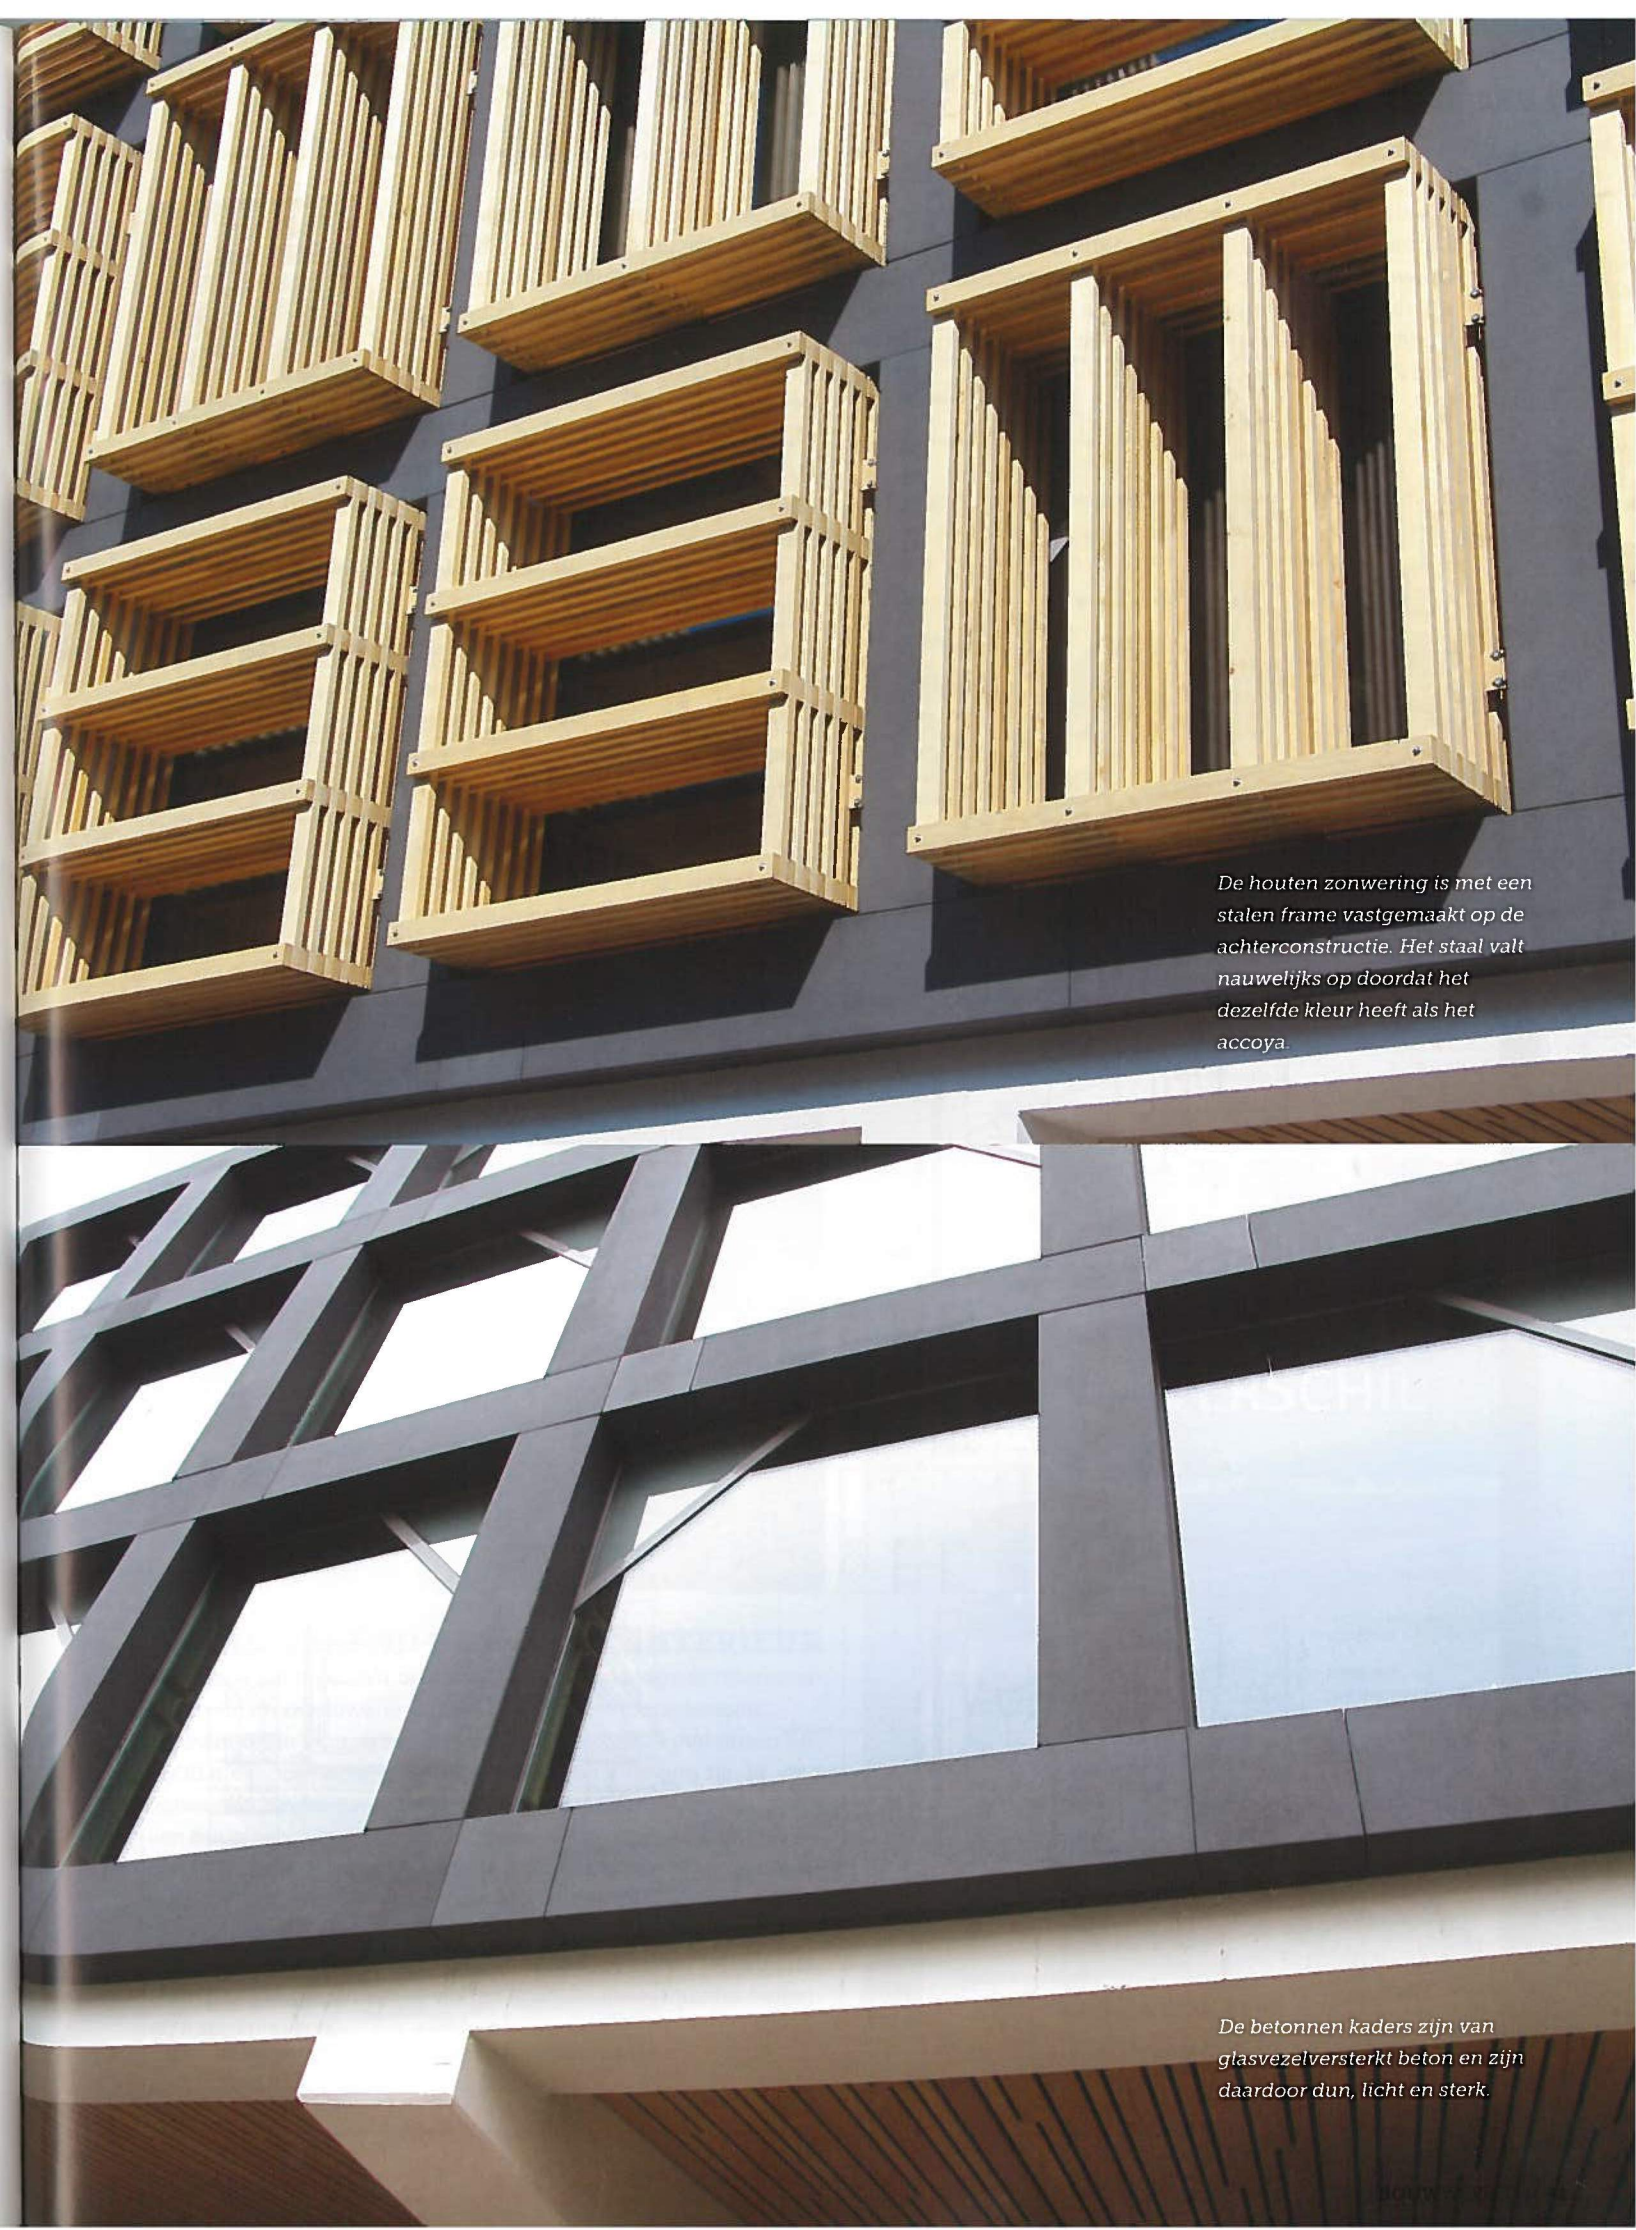
De houten zonwering is met een stalen frame vastgemaakt op de achterconstructie. Het staal valt nauwelijks op doordat het dezelfde kleur heeft als het accoya.

De betonnen kaders zijn van glasvezelversterkt beton en zijn daardoor dun, licht en sterk.

De vloerranden en kolommen tussen de glasvlakken zijn zowel in de noordgevel als de zuidgevel ingepakt met isolatie en voorzien van kaders van donkergrijs glasvezelversterkt beton Fibre C van Rieder uit Duitsland, geleverd door CFS Nederland. Met dit sterke, dunne en lichte beton was het mogelijk om in één keer naadloze en maatvast U-vormige elementen te produceren, met een dikte van slechts 13 mm en een gewicht van 30 kg/m<sup>2</sup>. Fibre C wordt laagsgewijs opgebouwd op een lopende band, met een betonmengsel van zand, cement en water met fijne vulstoffen en met een wapening van alkalibestendige glasvezel-snipperen en glasvezelmatten. De glasvezelmatten bevinden zich dicht onder het oppervlak van beide zijden. Aan het eind van de band resulteert een gewapende betonplaat van maximaal 1200 x 3600 mm groot, gevat tussen twee folies. Voor Gebouw 27 zijn deze platen op mallen gelegd met scharnierende zijkanten. Na het opleggen zijn de zijkanten naar beneden geklapt en is er een contramal overheen geplaatst om uitzakken te voorkomen. Het glasvezelversterkte beton bereikt zijn sterkte na 28 dagen. Het kan na twee weken wel van de oorspronkelijke mal worden gehaald, zodat de mal herbruikbaar is. Het aantal gebruikte mallen hangt af van de grootte van het project en de beschikbare productietijd.
