Verbindingsbruggen als museumdepot

Drielaagse gevel met polycarbonaat en strekmetaal

Vier loopbruggen verbinden de twee villa's van het Nationaal Glasmuseum in Leerdam. De staalconstructie van de bruggen is weg-gewerkt in een geventileerde dubbele gevel van polycarbonaat. Een extra bekleding met strekmetaal is zonerend en beeldbepalend.

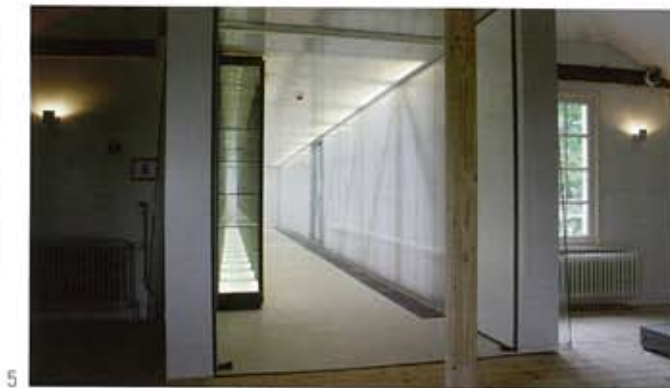
5

5. De opbouw met polycarbonaat en strekmetaal is nog steeds zo transparant dat de constructie er doorheen zichtbaar is.
6. De staalconstructie van de loopbruggen is zowel aan de binnen- als de buitenzijde met polycarbonaat bekleed.
7. Op de begane grond zijn aan de tuinzijde drie schuifpuien aangebracht, met in het strekmetaal te openen deuren.
8. De laagste loopbrug is op de grond gefundeerd en heeft dus geen vakwerklijger. Aan de straatzijde is aan de buitenkant een grondwerende borstwering aangebracht.

De bruggen hebben een dubbele gevel gekregen. Aan de buitenzijde is dit helder polycarbonaat en aan de binnenzijde melkwit polycarbonaat. De staalconstructie van de bruggen bevindt zich in de geventileerde spouw tussen deze gevels. Deze opbouw voorkomt opwarming. De extra gevelbekleding met strekmetaal van gepoedercoated aluminium draagt daar ook aan bij middels zonwering. Maar de bekleding is ook van belang voor het architectonische beeld. Om een zo abstract mogelijk geheel te krijgen, loopt de strekmetalen bekleding rondom door, over het dak en onder de vloer langs.
