Kunst en/of vliegwerk?

Kindertekeningen kleuren koepeldak

Tekst en beeld: Albert F. van den Hout

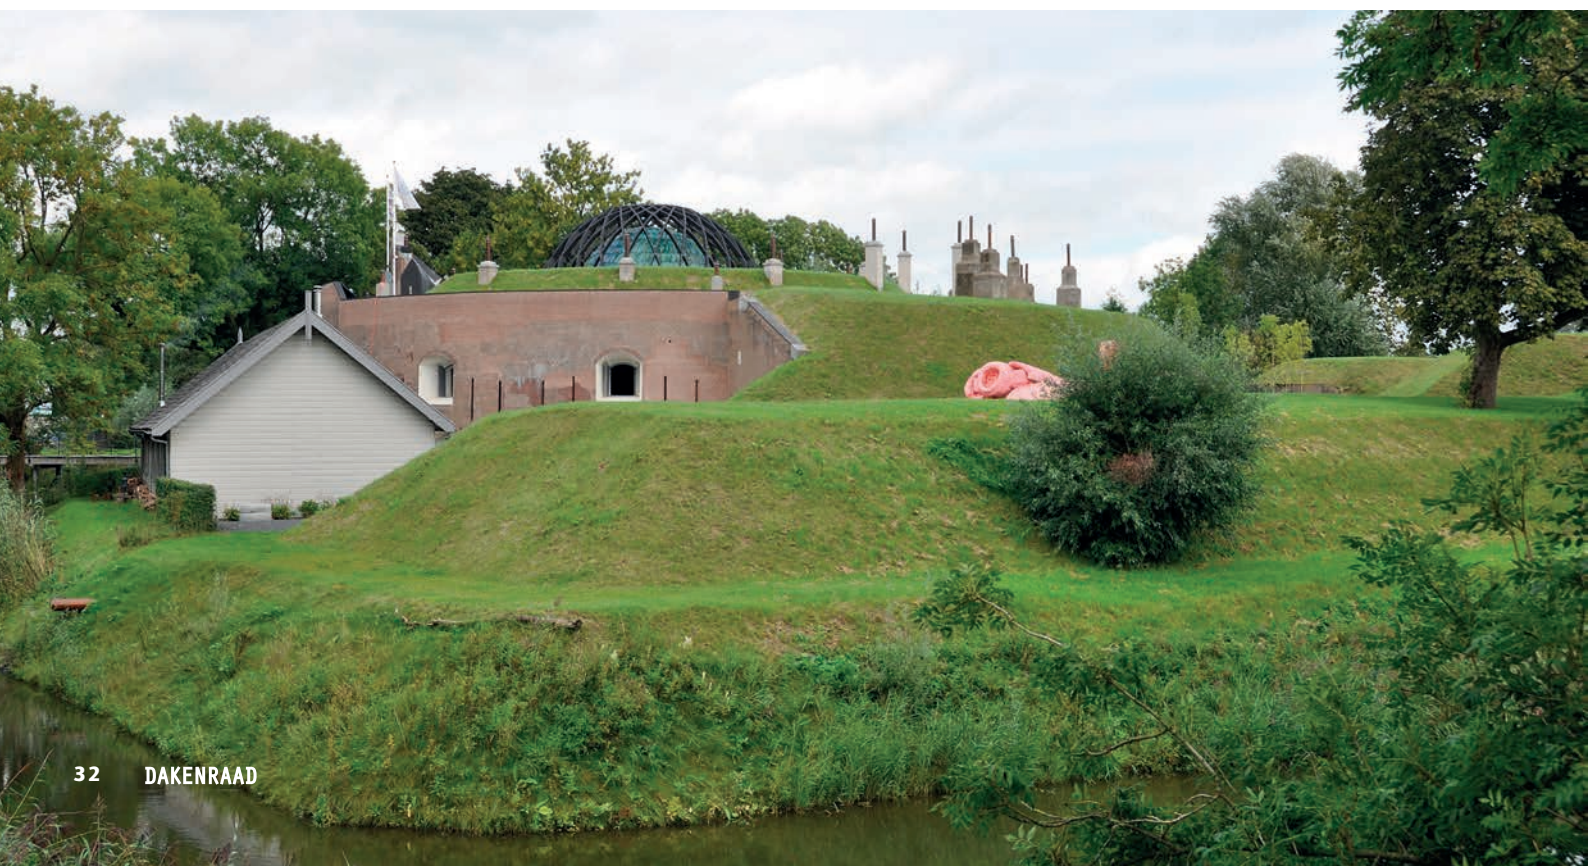
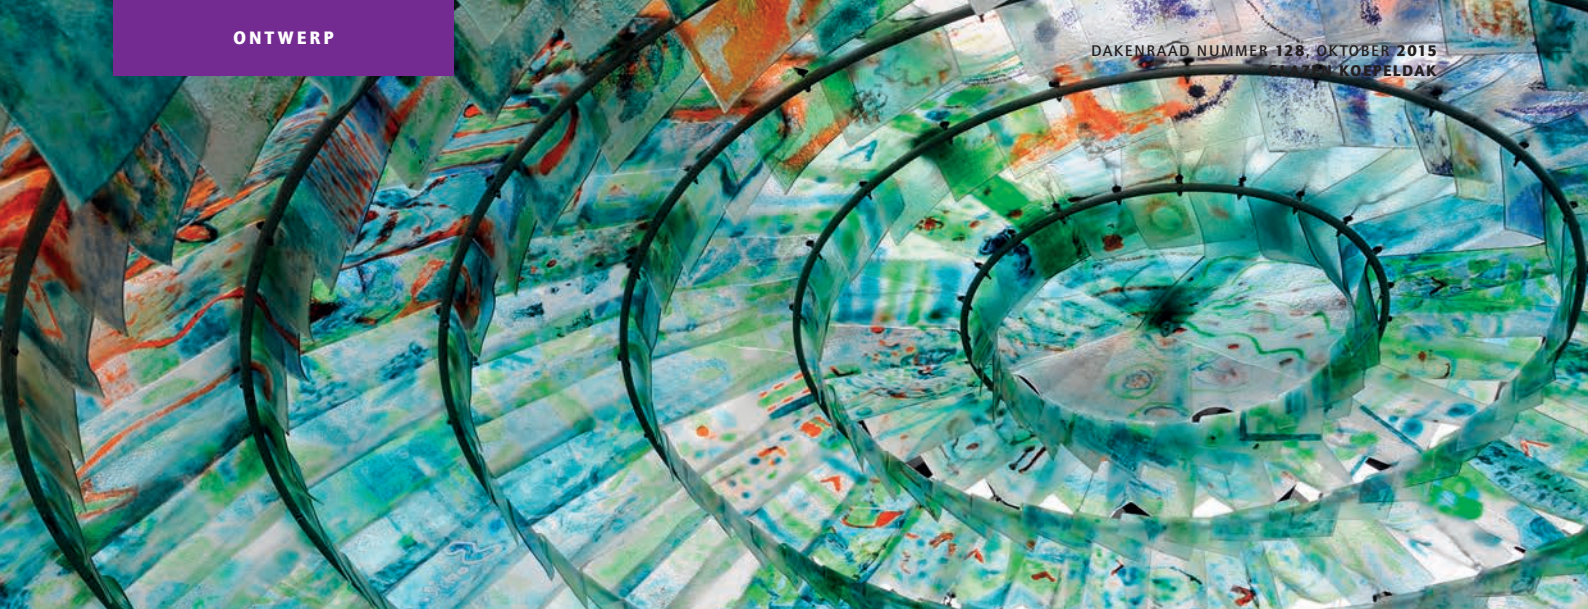
Een palet van kleuren.

De dakpannen zijn gevormd uit blank glas van 800 mm x 400 mm. De schoolkinderen hebben tekeningen gemaakt, waarvan afdrukken met gekleurd glaspoeder

op het glas zijn gemaakt. De pannen zijn vervolgens gebakken en gevormd tot een L-vormige pan in Glasblazerij Leerdam. In de Volkskrant van 3 september 2015 vertelt de architect de werkwijze: "De glazen pannen zijn vervolgens op kleur en patroon gesorteerd. Dat laatste was cruciaal om een aantrekkelijk eindresultaat te krijgen. Als ik eerlijk ben, was niet elk werkstuk even fraai en uiteindelijk wilden we niet het effect van een muur vol kindertekeningen hebben.

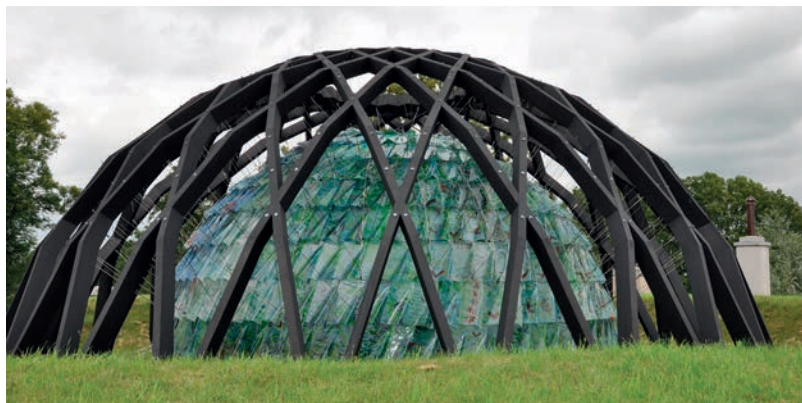
De glazen koepel is opgehangen aan een zware houten constructie, die in een betonnen ringbalk is verankerd.

De kern van Fort Asperen bestaat uit een cilindervormige licht- en luchtschacht, die door alle (3) verdiepingen loopt met een diameter van 5 meter. Om te voorkomen dat het inregent, is boven de schacht een glazen koepeldak geplaatst. Een belangrijk onderdeel van het koepeldak is een houten constructie, waaronder stalen ringen hangen. Op deze ringen worden de glazen dakpannen zo gehaakt, dat er een schubvormige waterkering ontstaat.

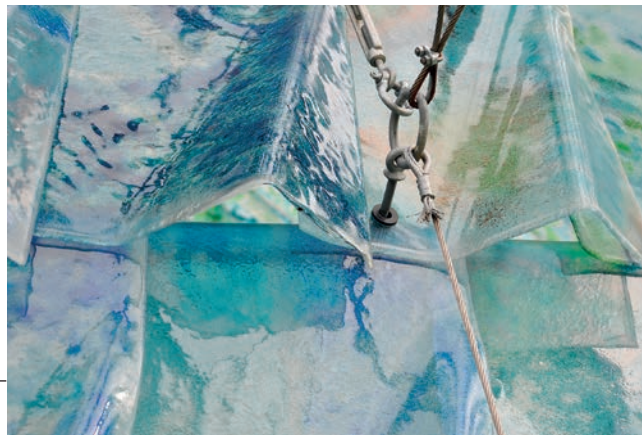
Openingen voor de vleermuizen.

De glazen platen zijn zodanig gevormd, dat er invliegopeningen zijn voor vleermuizen.
